HD ニュース

No. 69
2019. 2. 21

インスペクション事例報告

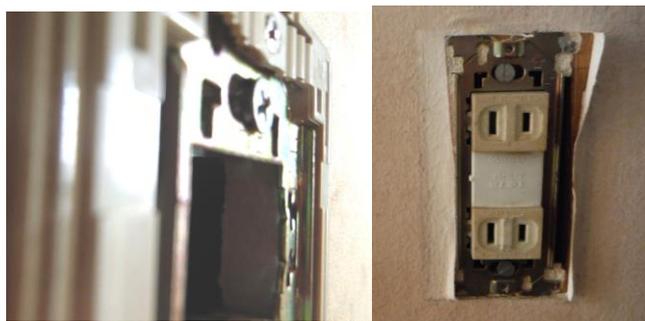
<壁の耐力要素>

壁はコンセントプレートを外すと見当が付く。同じ家で右側は合板壁にクロス貼り、左側は石膏ボードにクロス貼り。左側は改装した箇所だと分かる。

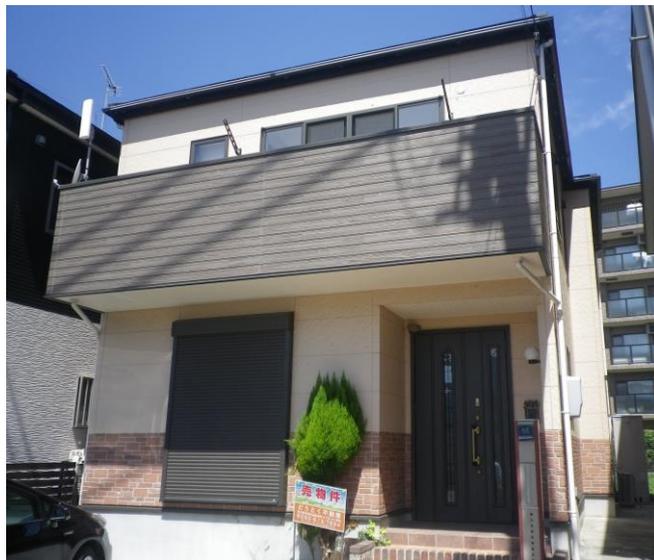
築年数が浅く、当然ながら劣化事象はほとんどありませんでしたが、バルコニーの床面と2階屋内床面とのレベル差がわずかでオーバーフロー管もなかったため、バルコニーの排水ドレンにゴミが詰まった場合、排水先がなくなった雨水がバルコニーにたまり、屋内に浸透する恐れがあることを注意事項として報告書に記載しました。（調査業務には含まれませんが・・・）

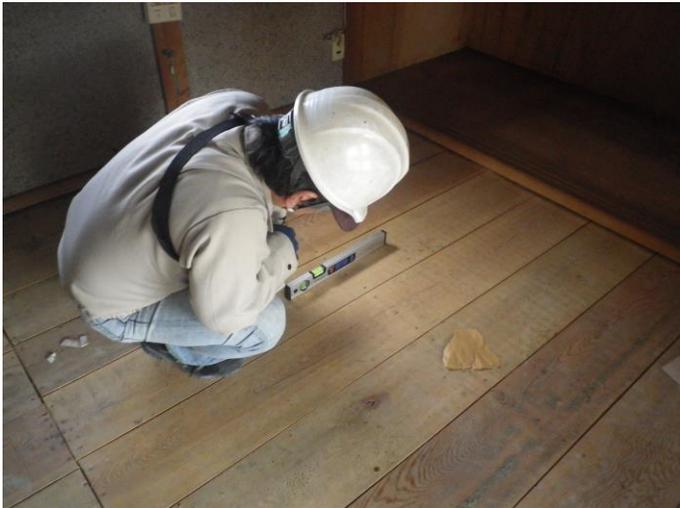
雨漏りによる柱の腐りや壁のカビ発生が一部で見られました。経年数が古く、構造的な劣化も散見されましたが、床や壁に傾きはありませんでした。耐震性については事前に桑名市による耐震診断が行われており、その結果をふまえて報告書では不適格としました。

水平器による床の傾きチェック
